## Troubleshooting - DMON, MCが起動しない

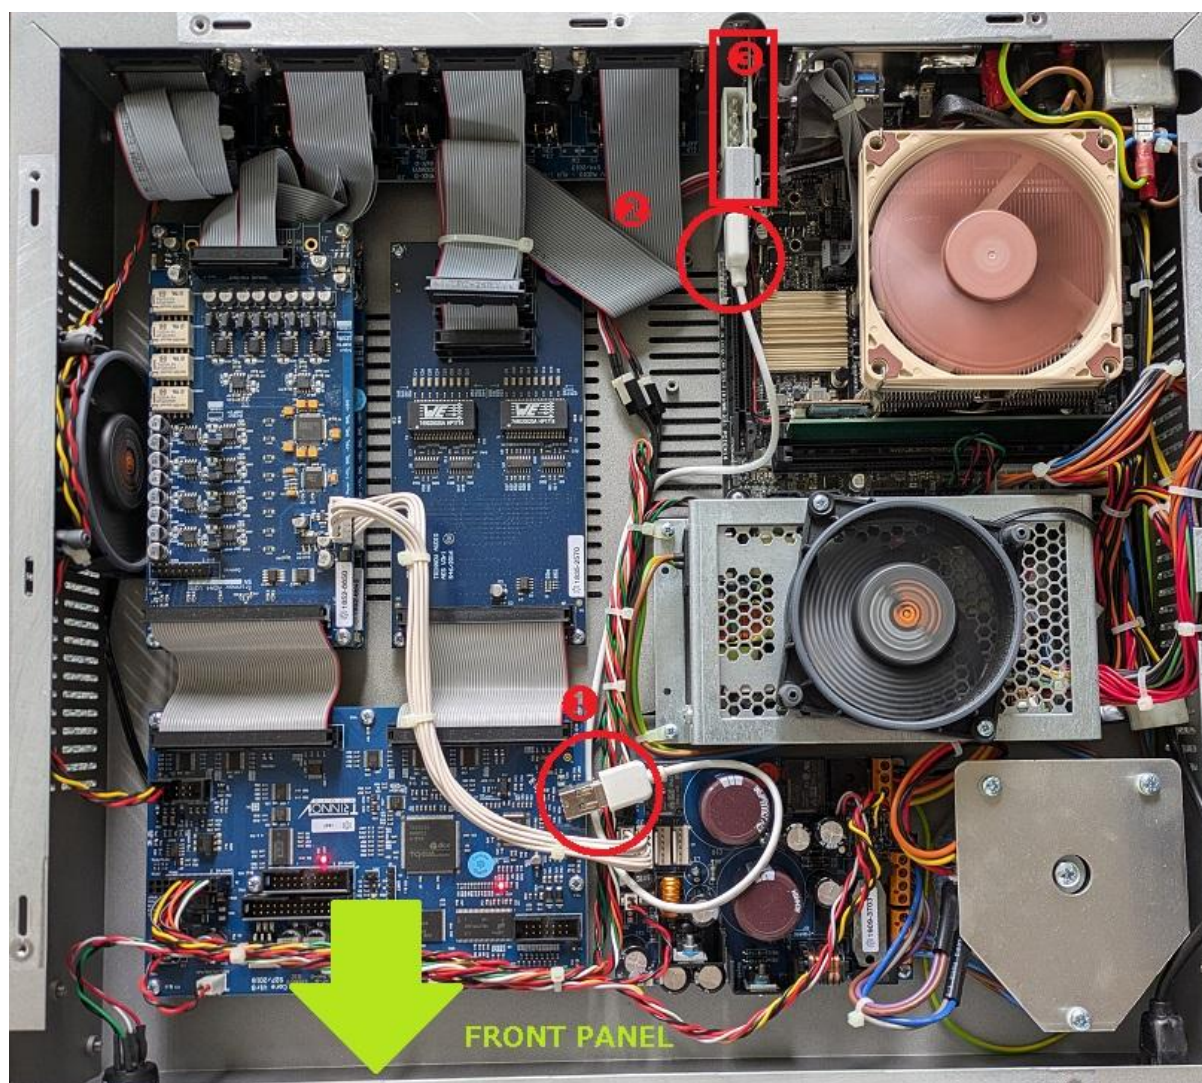
DMON, MC が 起動時に “Waiting for TAC...” と表示された後に起動が止まる。

上記の症状は IEEE-1394 インターフェース(③)からの信号が PC側に届いていないことが原因です。

起動が完了したら、これらの1つ(または全て)の接触不良が起こっていたと考えられます。

一旦ユニットの電源を落として以下を試してください。

- IEEE1394ケーブルの両側(①,②)を抜き挿ししてください。
- IEEE1394インターフェース基板(③)を抜き差ししてください。

以上の作業後、再度起動させてください。

改善しない場合、IEEE1394インターフェースを新しいものと交換する必要があります。
